RAPPORT D'ENQUÊTE SUR UN ACCIDENT MARITIME
M00L0043

CHUTE PAR-DESSUS BORD

D'UN PASSAGER DU NAVIRE À PASSAGERS

MISS GATINEAU

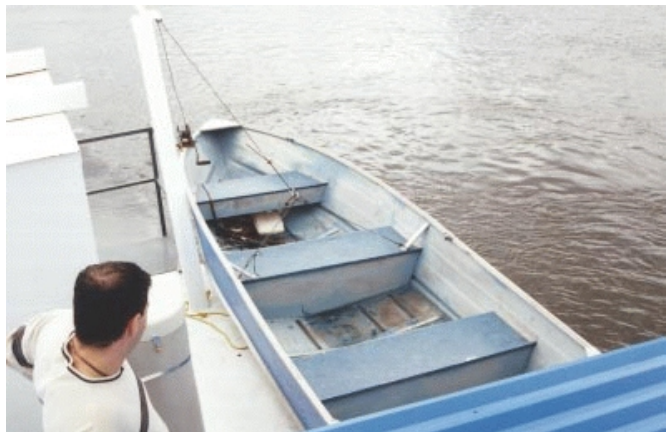
Figure 2 - Canot de sauvetage du *Miss Gatineau*

En 1992, la Sécurité maritime de Transports Canada (TC) avait avisé le propriétaire de l'époque que le canot de sauvetage du bord devait être équipé d'un moteur (voir la figure 2). Le propriétaire avait alors demandé que le Bureau d'inspection des navires à vapeur de TC l'exempte de l'obligation d'avoir à bord un canot de sauvetage à moteur capable de remorquer des radeaux de sauvetage, disant que la chaloupe à rames qui était à bord pouvait remplir cette fonction. Au moment de l'accident, le nouveau propriétaire (qui est le fils de l'ancien propriétaire) croyait que la Sécurité maritime de TC ne l'autoriserait pas à équiper le canot de sauvetage d'un moteur hors-bord.

Entre le moment où la victime est tombée à l'eau et le moment où le canot de sauvetage du *Miss Gatineau* a été mis à l'eau, la victime s'est éloignée rapidement du *Miss Gatineau*. Dans les trois minutes qui se sont écoulées pendant qu'on immobilisait le navire et qu'on mettait le canot de sauvetage à l'eau, la victime doit avoir dérivé d'au moins 200 m en aval du *Miss Gatineau*. Il aurait donc fallu que le canot de sauvetage descende le plus vite possible vers l'aval pour localiser la victime. Toutefois, le canot de sauvetage n'avait pas de moteur et avait une vitesse-surface de deux ou trois noeuds tout au plus.

En 1993, la personne qui était propriétaire du *Miss Gatineau* à l'époque avait demandé que le Bureau d'inspection des navires à vapeur l'exempte de l'obligation d'avoir un canot de sauvetage motorisé à bord. Le canot motorisé est nécessaire surtout pour faciliter le regroupement des radeaux de sauvetage et pour le sauvetage des personnes en détresse.⁸ Comme le *Miss Gatineau* naviguait dans des eaux abritées et près de la rive, le Bureau d'inspection des navires à vapeur a accordé l'exemption, considérant qu'une chaloupe d'aluminium propulsée au moyen de rames (comme celle qui se trouvait à bord et qui a servi de canot de sauvetage après l'accident), serait une solution de rechange convenable. C'est pourquoi le *Miss Gatineau* ne disposait pas d'un canot de sauvetage à moteur qui aurait permis à l'équipage de descendre rapidement vers l'aval dans les courants forts et de procéder à des recherches systématiques afin de localiser la victime.

L'Avis de sécurité maritime 10/00 du BST a été envoyé à la Sécurité maritime de Transports Canada (TC) pour souligner l'importance de disposer des moyens nécessaires pour localiser et repêcher rapidement des passagers ou des membres d'équipage qui tombent par-dessus bord. L'avis proposait que la Sécurité maritime de TC envisage de prendre des mesures visant à assurer que les bateaux d'excursion comme le *Miss Gatineau* et d'autres navires à passagers semblables aient à leur bord de l'équipement adéquat et aient la capacité de localiser et de repêcher rapidement les personnes qui tombent par-dessus bord, quelles que soient les conditions environnementales auxquelles le navire peut être exposé pendant son service normal.
